VELENICE - EVANGELICKÝ KOSTEL - II. ETAPA, OPRAVA INTERIÉRU

A. PRŮVODNÍ ZPRÁVA

Akce: II. ETAPA, OPRAVA INTERIÉRU

Stupeň: Projekt pro stavební povolení

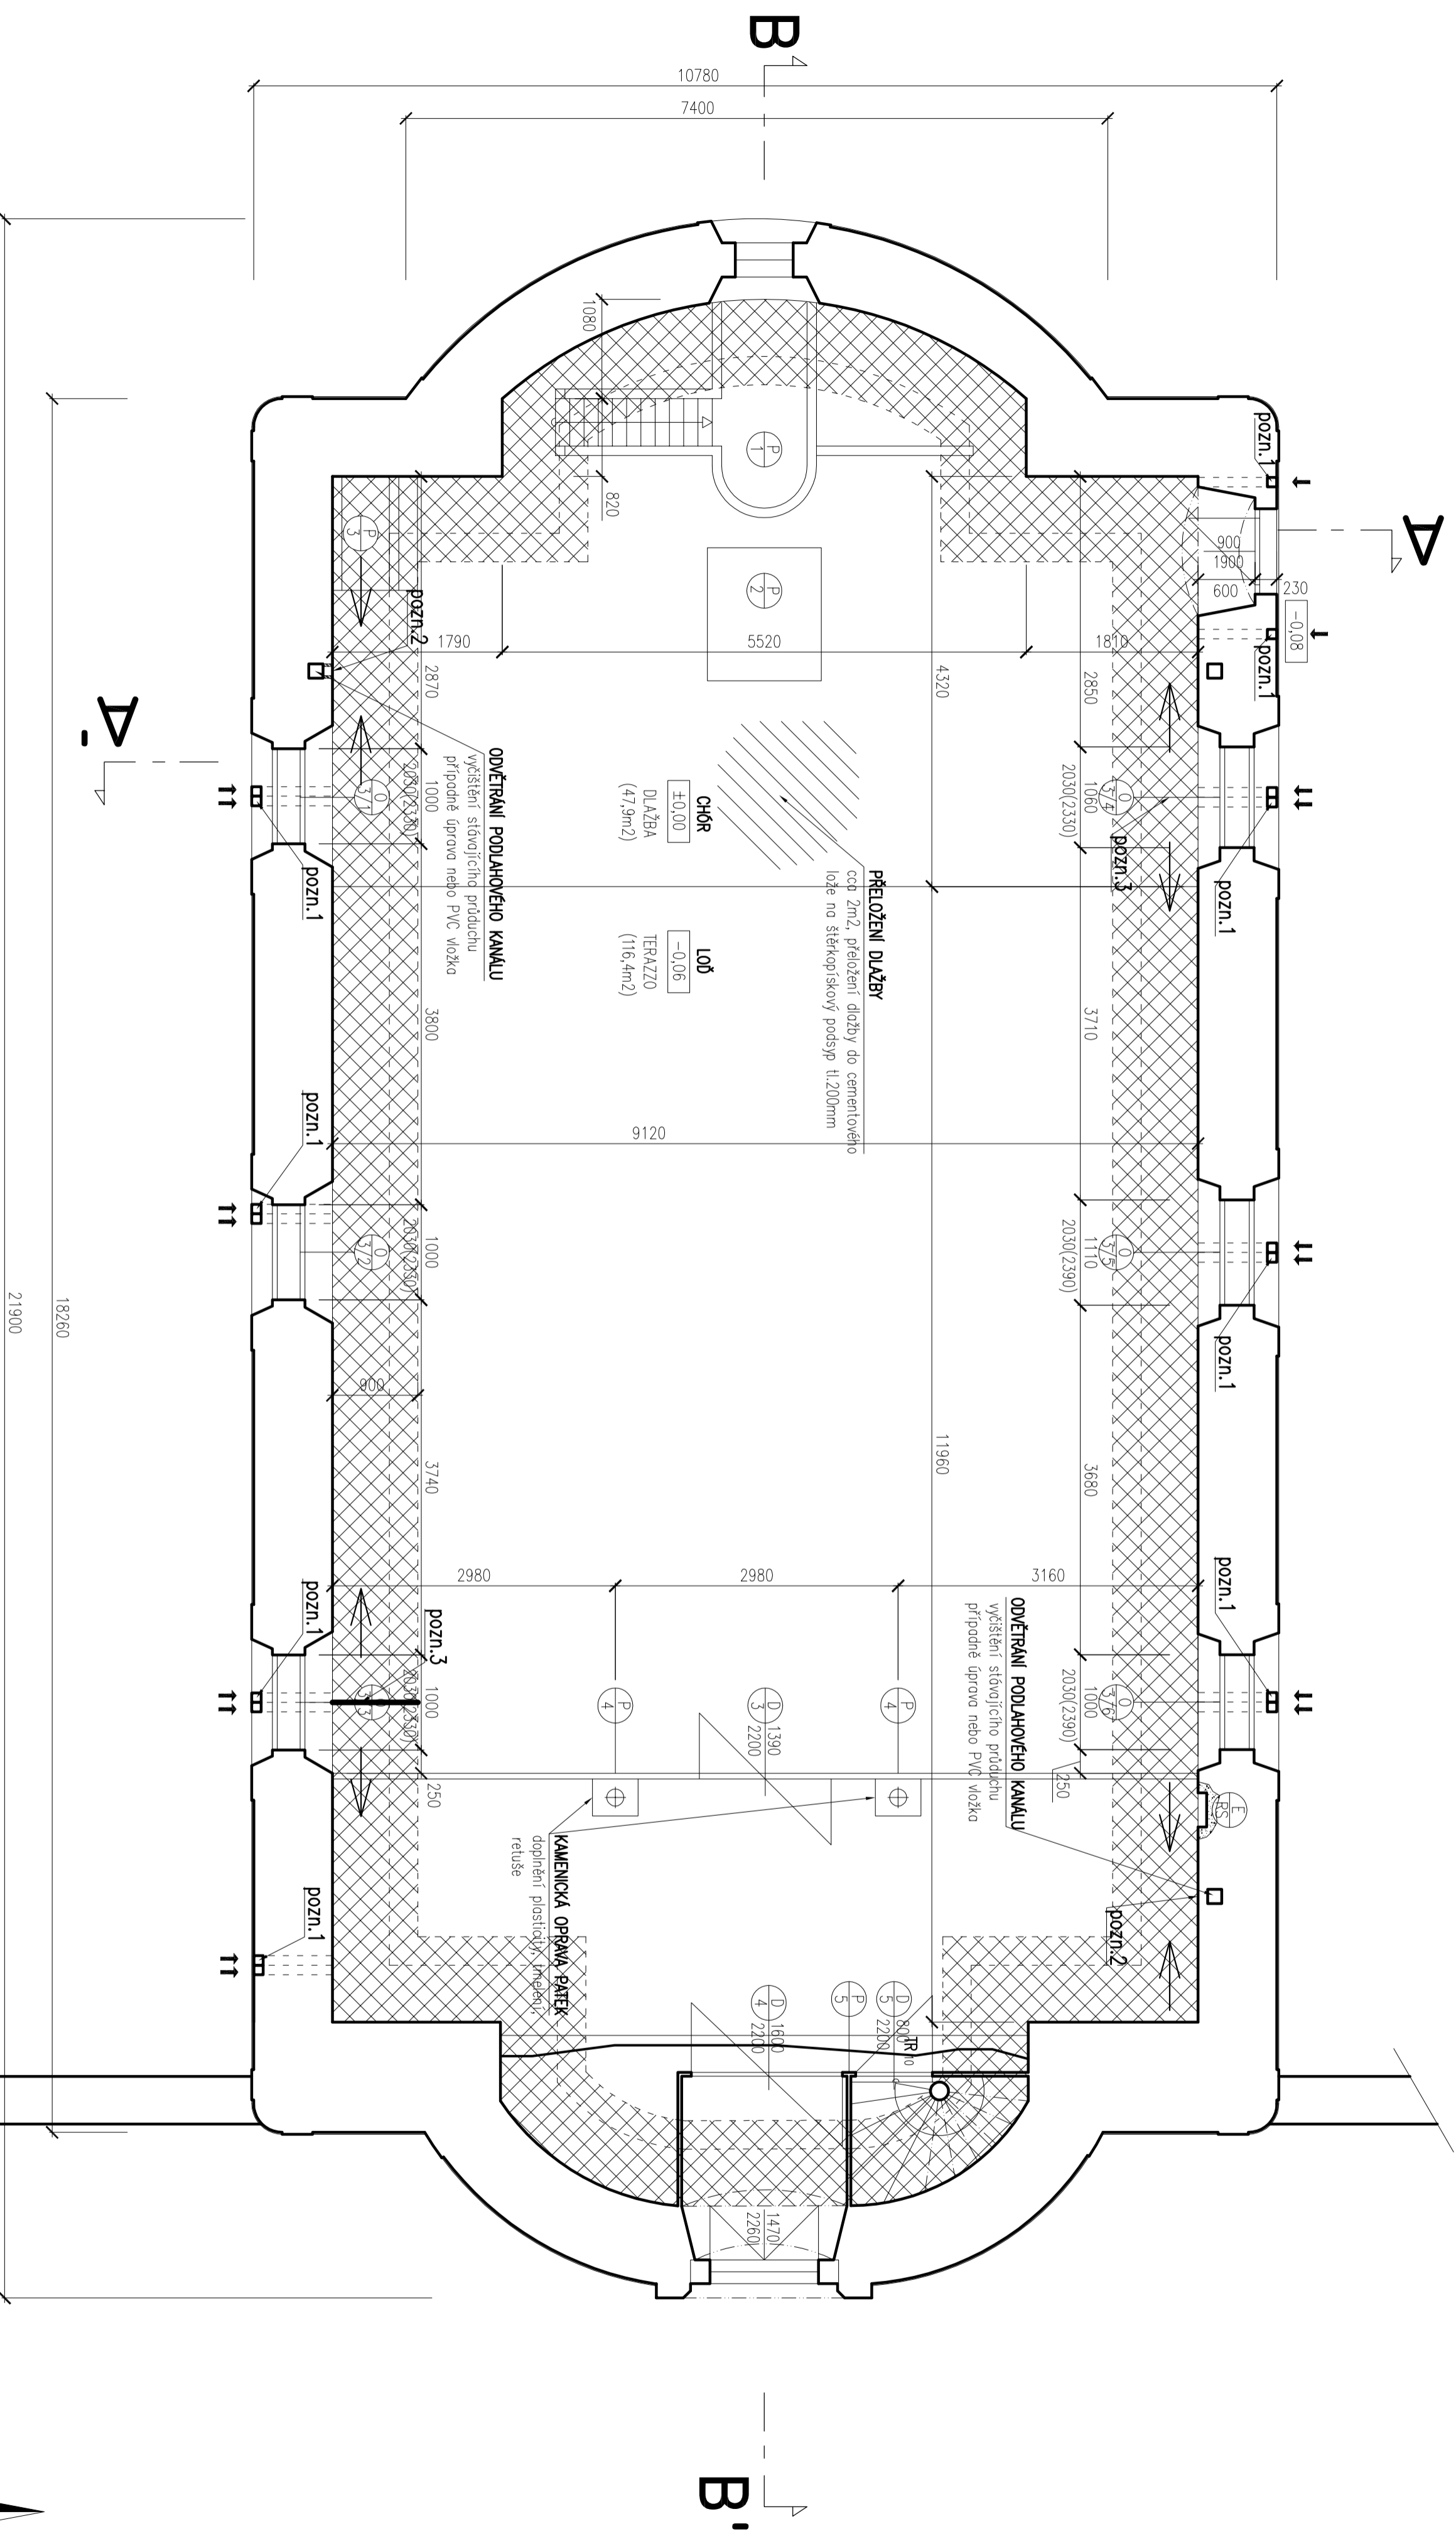
01. PŘÍZEMÍ - STAV A NÁVRH OPRAVY

TRHLINA V TERRAZO PODLAZE, oprava – viz F.1.3.8

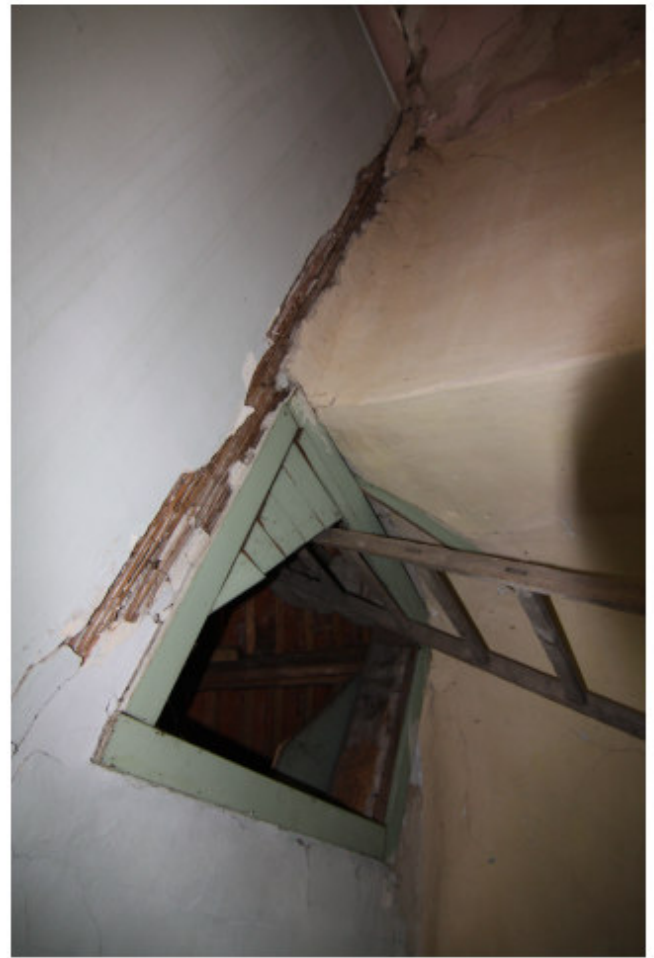
06_rákosový pohľad.jpg

Podhled je silně narušen trhlinami. (foto 6) Příčina poruch podhledu spočívá v poklesu stropu, který byl patrně způsoben poddimenzováním a narušením původního věšadla krovu. Nahrazení funkce původního věšadla novým během poslední opravy krovu zjevně stabilizovalo situaci.

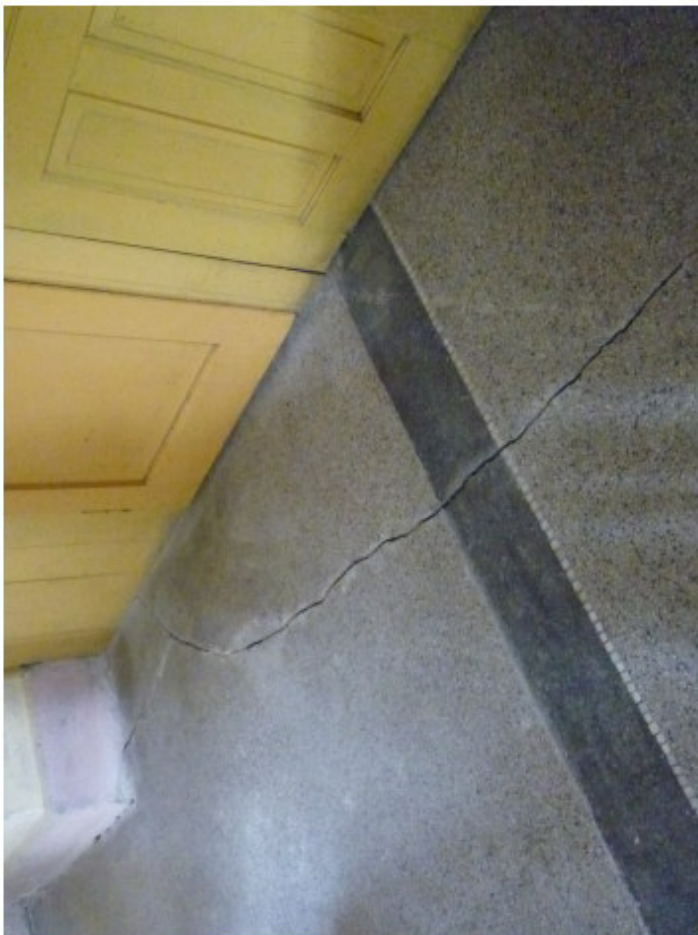
07_trhlina v terazzu.jpg

V terazzové podlaze ve východní apsidě probíhá výrazná trhlina. Podlaha je zde pokleslá o cca 10mm.

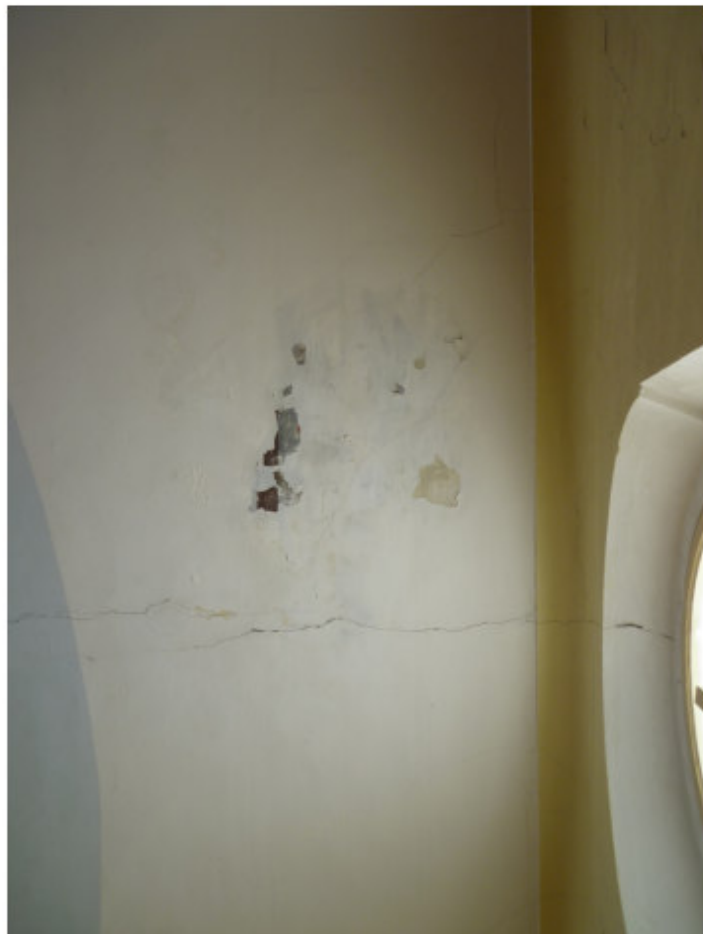
10_výmalba stropu.jpg

Na stropě je v místě poškozeného nátěru patrná dekorativní výmalba. Charakter této výmalby nelze v současnosti určit. (foto 10)

Na podhledu jsou na několika místech patrné výrazné stopy po zatékání. K zatékání srážkové vody dochází lokálně poškozenou krytinou nebo špatně řešeným detailem v krovu. (foto 10)

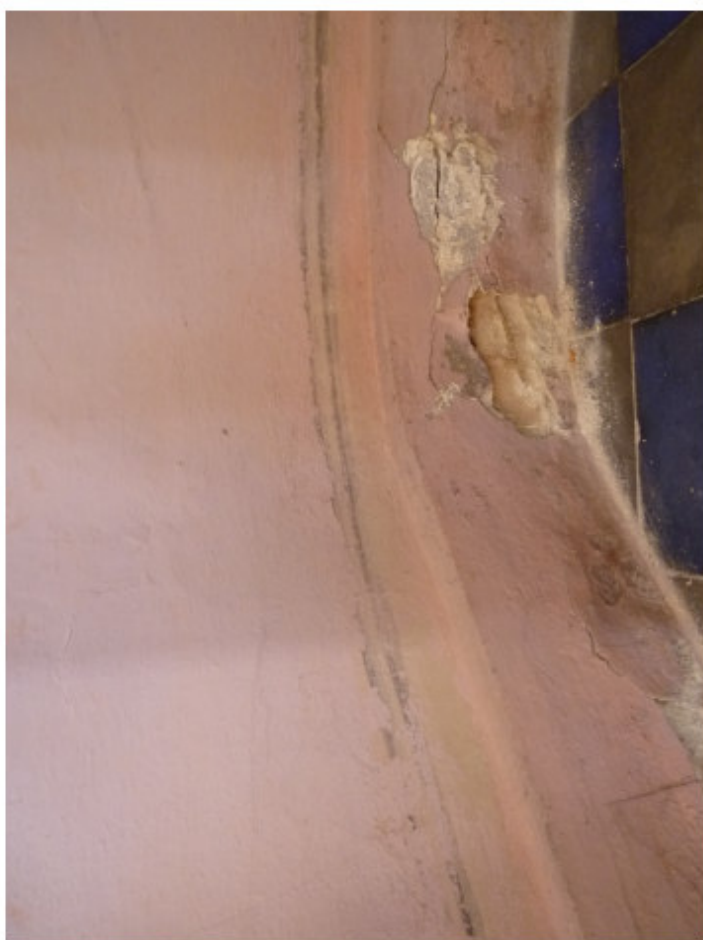
11_línková výmalba stěn.jpg

Vápenné omítky jsou ve spodní části poškozené vlhkostí, vlhkostní mapy dosahují výšky přibližně 0,5 m. V patě zdíva je omítka lokálně opadaná. (foto 11)

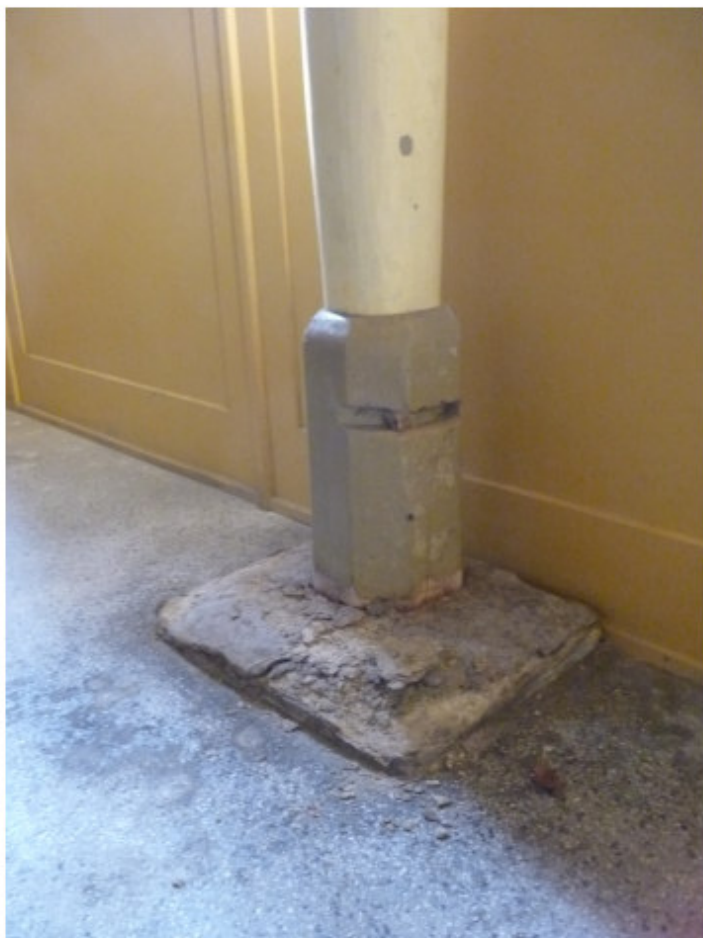
13_patka a sokl sloupu.jpg

Povrch kamenných patek sloupů je zcela degradovaný. (foto 13)

Kamenné patky sloupů budou opraveny zkušeným kameníkem. Narušený povrch bude doplněn umělým kamenem. Lokální poškození bude vytmeleno a povrch retušován.
