VELENICE - EVANGELICKÝ KOSTEL - II. ETAPA, OPRAVA INTERIÉRU

A. PRŮVODNÍ ZPRÁVA

Akce: II. ETAPA, OPRAVA INTERIÉRU

Stupeň: Projekt pro stavební povolení

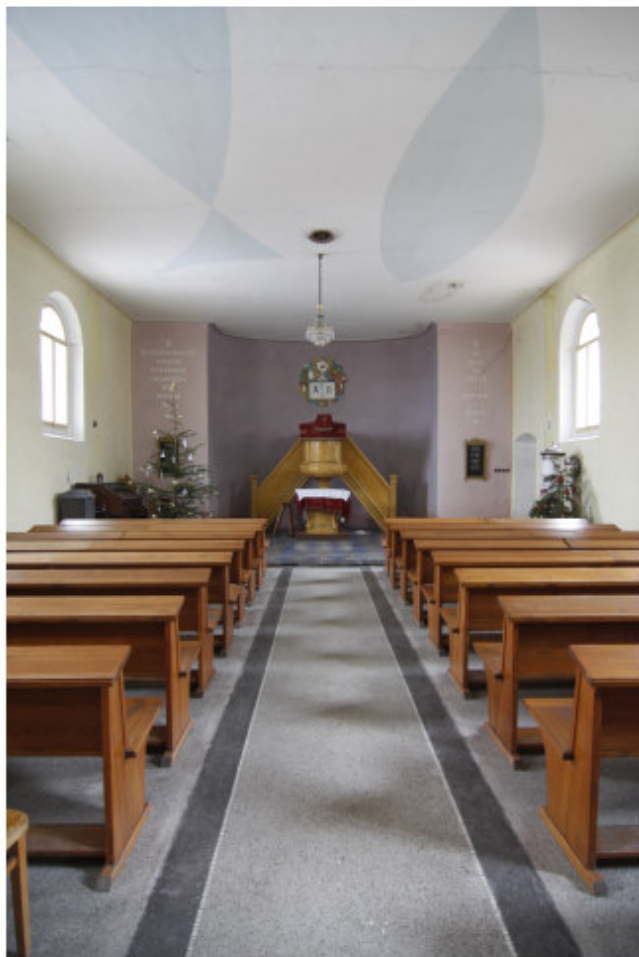
01_pohled ke kazatelně.jpg

Interiér modlitebny je v současnosti pojednán moderní plošnou výmalbou, která akcentuje prostor západní apsidy. Omítky jsou hladké vápenné. Stěny lodi mají okrový odstín, apsida růžový. Strop je bílý a jsou na něm vyobrazeny symboly ryb v modré barvě. (foto 1, 2)

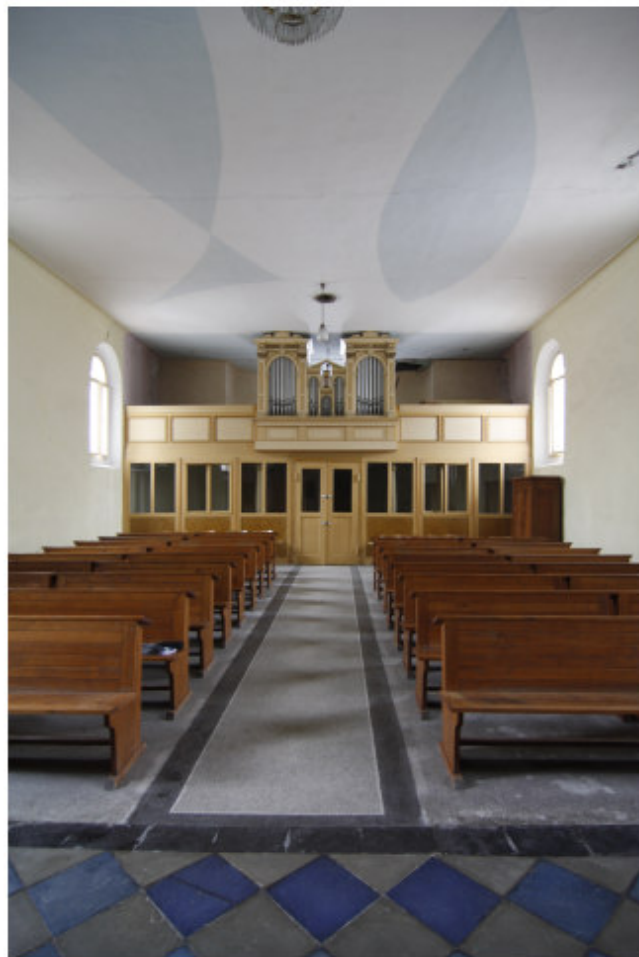
02_pohled ke kruchtě.jpg

Podkruchtí je od hlavního prostoru odděleno prosklenou příčkou rámové konstrukce s výplněmi. Na hlavní ose jsou situovány dvoukřídlé dveře. (foto 2) Domníváme se, že příčka vznikla druhotně, během poslední opravy patrně v šedesátých letech 20. století.

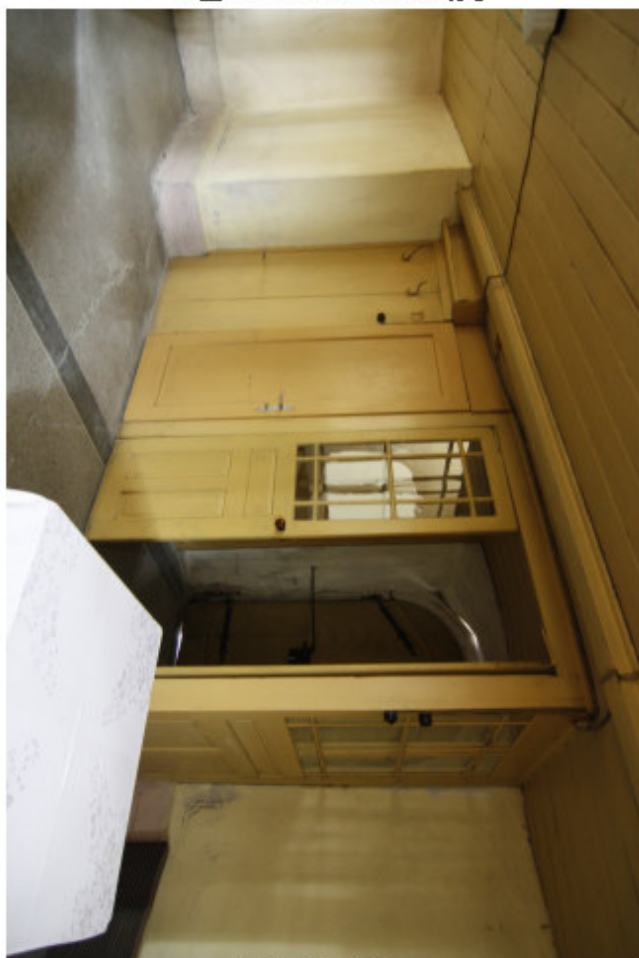
03_zádvěří.jpg

Galerie je přístupná dřevěným točitým vřetenovým schodištěm, které je na galerii opatřeno jednoduchým zábradlím. (foto 14) Prostor schodiště je v přízemí z boku uzavřen prosklenou příčkou, která tvoří zádveň vstupu. Zpředu je uzavřen zjevně druhotnou příčkou s dveřmi. (foto 3)
